Pohjavesialueilla sijaitsevien soranottamisalueiden tila ja kunnostustarve Pirkanmaalla

SOKKA-hanke

RAPORTEJA 17 | 2016

Pirkanmaan elinkeino-, liikenne- ja ympäristökeskus

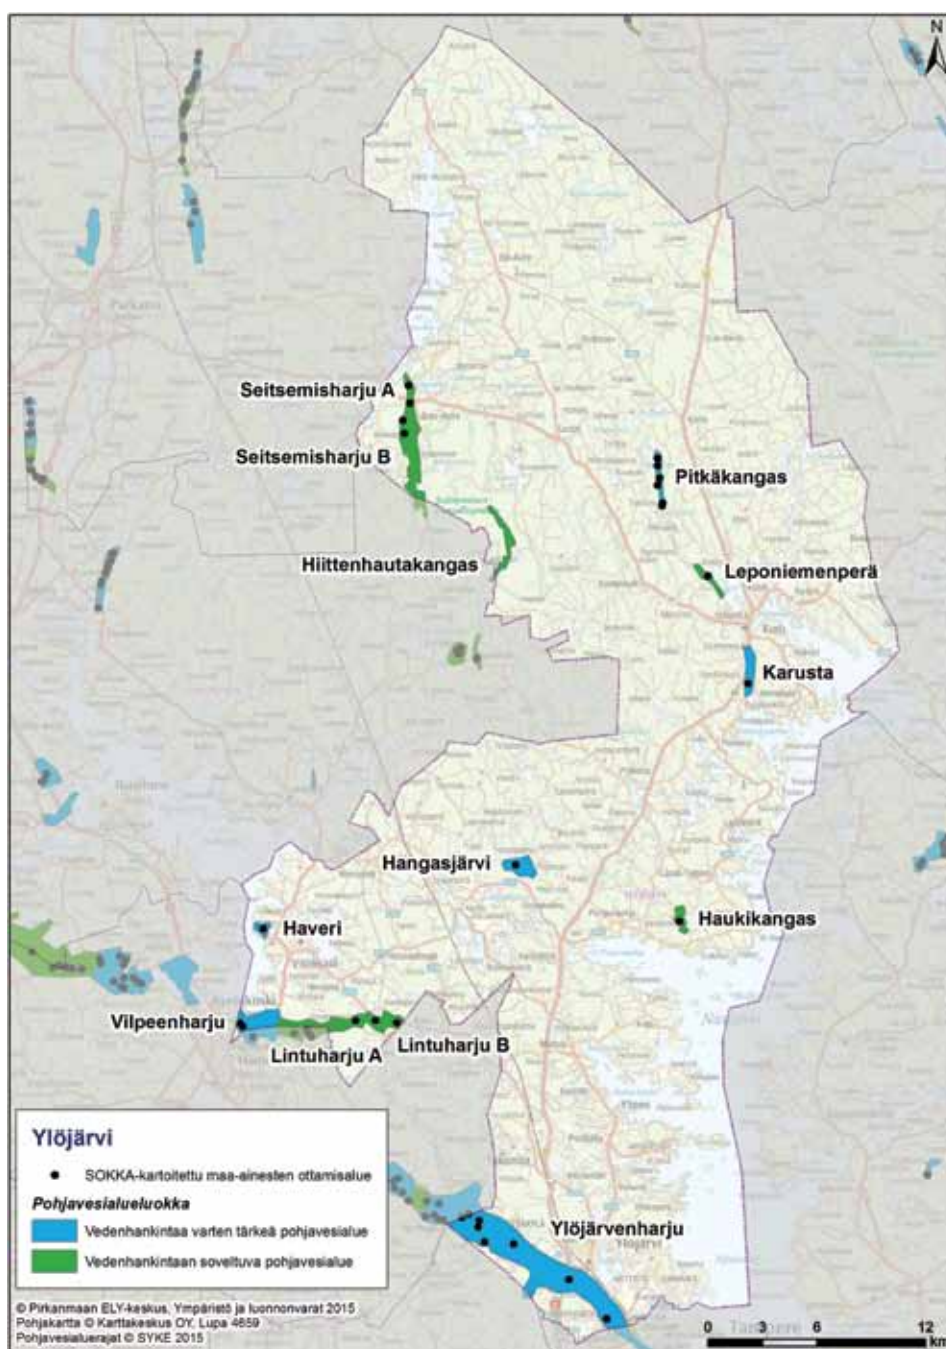
Kuva 75. Pohjavesialueet, joiden pääsijaintikunta on Ylöjärvi.

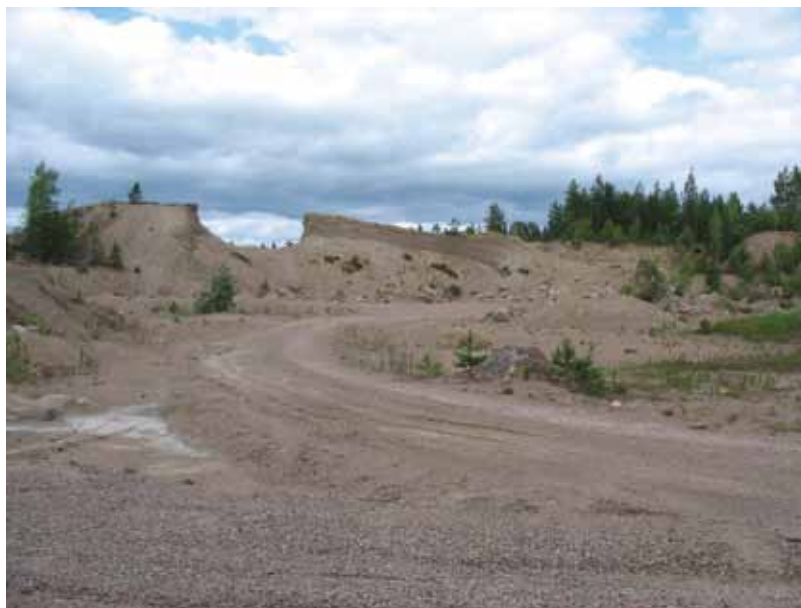
Kuva 76. Hangasjärven pohjavesialueelle sijoittuvaa maa-ainesten ottamisaluetta.

Hangasjärven pohjavesialueelta kartoitettiin yksi maa-ainesten ottamisalue. Alue on toiminnassa ja sille sijoittuva maa-aineslupa on voimassa 30.6.2017 asti. Alueen tankkaukseen liittyvät toiminnot oli kartoitusajankohtana (vuonna 2013) sijoitettu kuopan pohjalle ilman näkyvää öljysuojausta. Alueen kunnostustarve arvioitiin siten alun perin suureksi, mutta kunnalta lokakuussa 2015 saatujen tietojen mukaan kuopan pohjalla ei enää tuolloin säilytetty polttoaineita, joten alueen kunnostustarveluokaksi määritettiin ”luvan mukaisesti” eli jälkihoitotoimenpiteiden oletetaan toteutuvan maa-aineslupan ehtojen mukaisesti. Alueen asianmukainen jälkihoitaminen ottamistoiminnan päätyttyä on erittäin tärkeää, sillä alue sijaitsee noin 600 m päässä vedenottamosta.

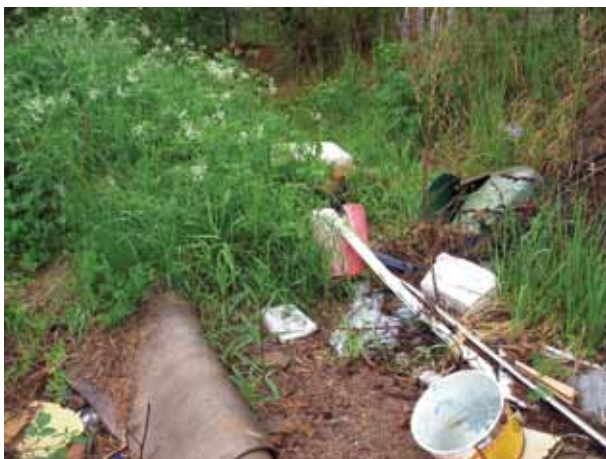
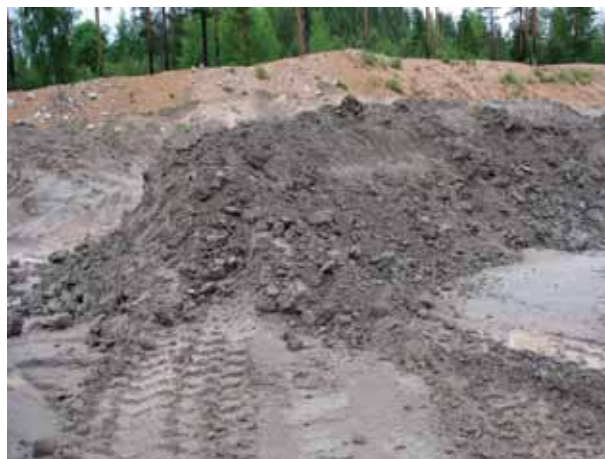
Kuva 77. Lintuharju A:n pohjavesialueella sijaitsevaan kuoppaan 2 on tuotu mm. puutarhajätettä ja muuta roskaa (vas.). Samalla pohjavesialueella sijaitsevaan kuoppaan 4 on läjitetty suuria määriä hienoaainesta (oik.).

Lintuharju A:n pohjavesialueelta kartoitettiin neljä maa-ainesten ottamisaluetta. Lintuharju A:n pohjavesialueen pääsijaintikunta on Ylöjärvi, mutta kartoitetut ottamisalueet sijaitsevat Hämeenkyrön puolella. Alueella 2 oli tehty muotoilutoimenpiteitä osassa kuoppaa. Muut kartoitetut alueet olivat jälkihoitamattomia. Alueen 1 kunnostustarve määriteltiin vähäiseksi, sillä alue oli alkanut metsittyä luontaisesti. Alueilla 2 ja 3 kunnostustarve arvioitiin kohtalaiseksi. Alueella 2 oli varastokasoja, puutarhajätettä sekä romua ja roskaa. Alueella 3 oli mm. lupiinikasvustoja. Kuopan 4 kunnostustarve määriteltiin suureksi, sillä alueelle oli mm. läjitetty melko suuria määriä hienoaainesta. Alueen maa-aineslupa (2025 asti) on tullut voimaan SOKKA-kartoituksen jälkeen.

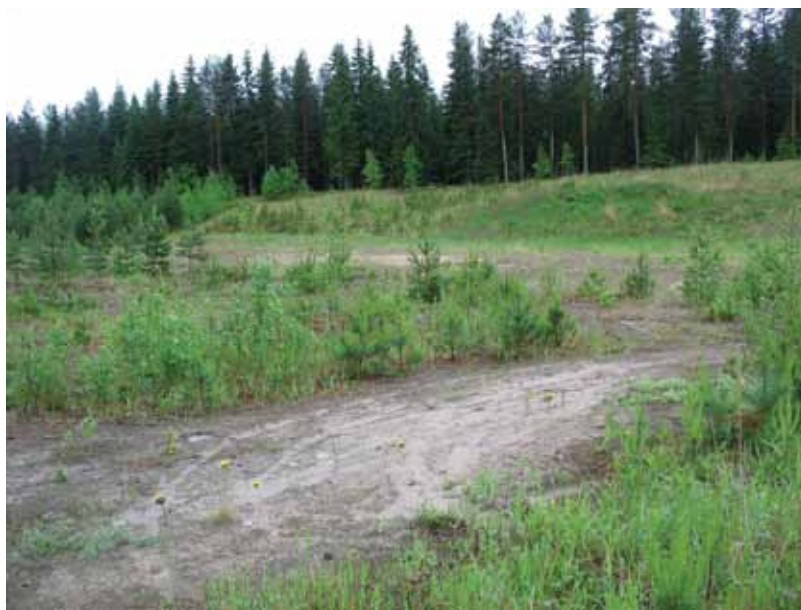
Kuva 78. Vilpeenharjun pohjavesialueella sijaitseva kuoppa 3 on osittain jälkihoidettu. Alueen pohjalla on kuitenkin vielä vanhoja tienpohjia, joille kasvillisuus ei ole vielä levinnyt.

Vilpeenharjun pohjavesialueelta kartoitettiin kolme maa-ainesten ottamisaluetta. Kuoppa 2 oli jälkihoitamaton, mutta metsittynyt ja kuoppa 3 osittain jälkihoidettu. Molempien kunnostustarve arvioitiin vähäiseksi. Alue 1 oli kartoitushetkellä kesällä 2013 jälkihoitamaton, jyrkkärinteinen ja metsittymässä. Alueelle on kuitenkin myönnetty SOKKA-kartoituksen jälkeen uusi, vuoteen 2025 asti voimassa oleva maa-aineslupa. Kunnalta lokakuussa 2015 saatujen tietojen mukaan maa-ainesten ottamistoiminta on alueella aloitettu. Alue luokiteltiin siten toiminnassa olevaksi ja jälkihoitotoimenpiteiden oletetaan toteutuvan maa-ainesluvassa esitettyjen ehtojen mukaisesti.

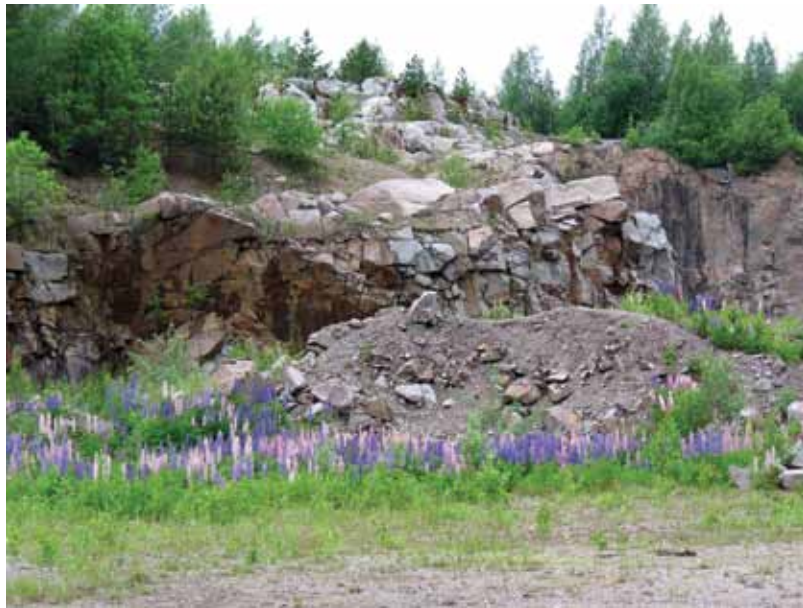
Kuva 79. Ylöjärvenharjun kuopassa 5 kunnostustarve arvioitiin kohtalaiseksi mm. lupiiniesiintymien ja kalliokiviaineksen ottamisen seurauksena jyrkiksi jääneiden kallioseinämien vuoksi. Alueelle on SOKKA-kartoituksen jälkeen myönnetty kaksi vuotta voimassa oleva maa-aineslupa, jonka aikana kuopan maisemointi tulee saada valmiiksi.

Alueen 1 kunnostustarve arvioitiin suureksi, sillä aluetta on käytetty maankaatopaikkana. Alueiden 5 ja 7 kunnostustarve arvioitiin kohtalaiseksi. Alueella 5 on harjoitettu kalliokiviaineksen ottamista, mistä johtuen kuopan reunat ovat jyrkät ja vaaralliset. Kuoppaan on myös päässyt leviämään laajoja lupiinikasvustoja. Alueelle on SOKKA-kartoituksen jälkeen myönnetty 22.9.2014 maa-aineslupa, joka on voimassa kaksi vuotta, minkä aikana kuopan maisemointi (kalliorintausta sekä kuopan pohja) tulee saada valmiiksi. Kuopassa 7 säilytetään varastokasoja ja alueella esiintyy paljon luvaton maastoliikennettä. Alue on myös lähes täysin kasviton. Kuopan länsiosaan on tehty SOKKA-kartoituksen jälkeen kunnostussuunnitelma, jossa osa rinnettä on tarkoitus muuttaa paahderinteeksi ja istutuksia on kunnan tietojen mukaan jo tehtykin. Toisaalta alueelle on kunnasta saatujen tietojen mukaan myönnetty uusi maa-ainesten ottamislupa. Muilla Ylöjärvenharjulta kartoitetuilla alueilla kunnostustarve on vähäinen tai jälkihoitotoimenpiteiden oletetaan toteutuvan maa-ainesluissa esitettyjen ehtojen mukaisesti.

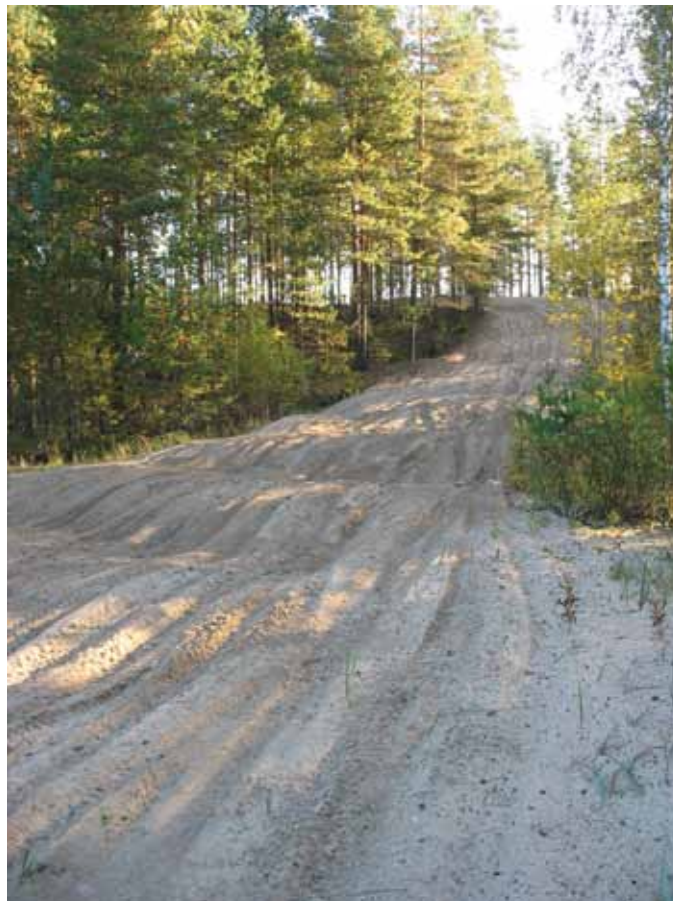
Kuva 80. Luvaton motocross-rata Vatulanharju C:n pohjavesialueella.
